# HEIMATMUSEUM im Anwesen Menton

Schriftenreihe des Fördervereins Anwesen Menton e. V.

Heft 1

Teningen 1991

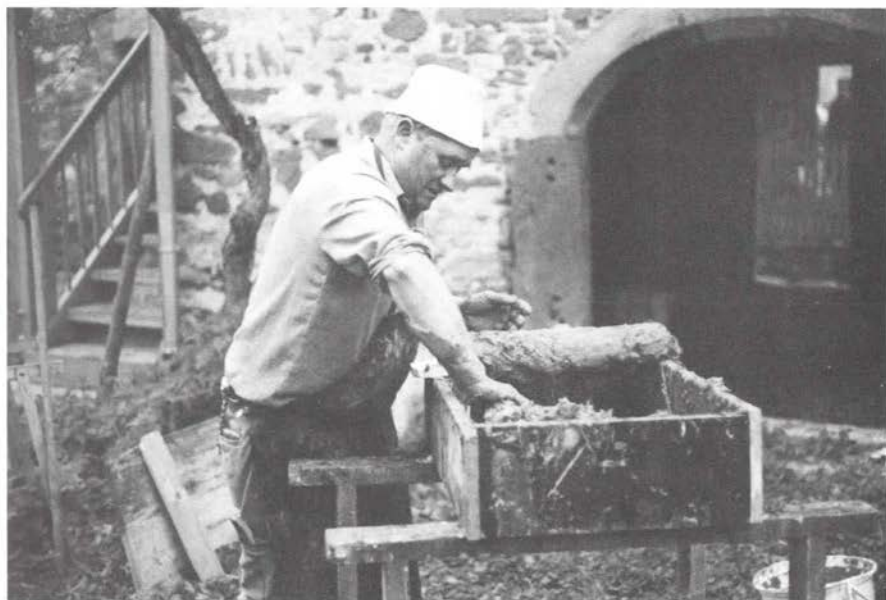
Herstellung von Lehmwickeln für Reparaturarbeiten am Backhaus, Mai 1991

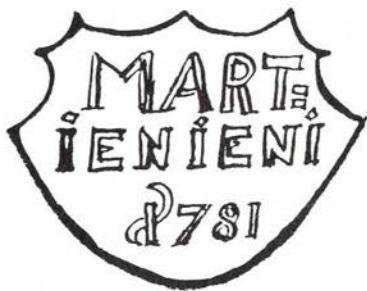
Den äußeren Torbogen am Kellereingang krönt einen Wapenstein mit der Jahreszahl 1781 und der Namensinschrift des Erbauers.

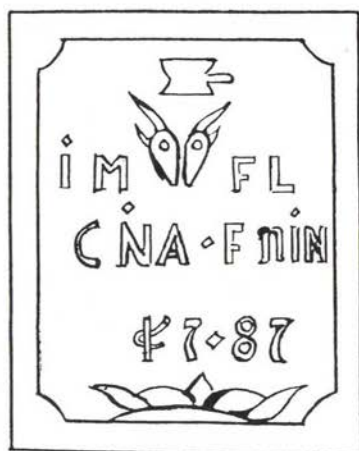
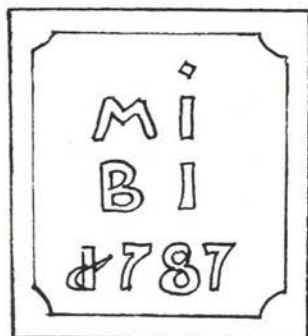
Daraus läßt sich die Inschrift des Wappensteins erklären, der am Scheunen- und Stallgebäude über einer Tür, die in einen kleinen Kellerraum führt, angebracht ist. Das Hackmesser und der Tierkopf weisen auf das Metzgergewerbe hin. Die erste Zeile IM FL deutet auf Johann Michel Flayhl, die zweite Zeile CNA FNIN auf Catharina Jenne (IENIN). Auf der linken Stalltür neben dem Scheunentor haben sich die Bauherren mit ihren Initialen M.I. und B.I. und dem Baudatum 1787 verewigt.

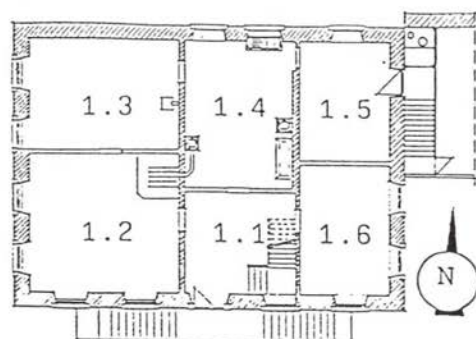
Grundriß Erdgeschoß

Der Hausgrundriß zeigt eine Rastergliederung, die sich nicht an die strenge Symmetrie der Außenansicht hält. Zwar ist das Haus - wie man bereits von außen vermuten würde - von der Traufseite gesehen in drei Zonen geteilt und von der Giebelseite gesehen halbiert; die Trennwände sind jedoch so gelegt, daß unterschiedliche Raumgrößen zusammenkommen. Diese Größenunterschiede sind offenkundig durch die Raumfunktion bedingt, deren Verteilung und Anordnung wiederum durch Typus und Tradition bestimmt werden.

**D**ie Dreiteilung der Längserstreckung wird durch die beiden massiven Quermauern im Kellergeschoß festgelegt und in den beiden Hauptgeschossen ohne Abweichung durchgehalten. Die gänzlich aus Riegelwänden bestehende Binnengliederung der Hauptgeschosse erlaubt jedoch in der Querrichtung einzelne Wandverschiebungen zwischen Erd- und Obergeschoß.

**H**insichtlich der Lage und Form der jeweils zwei Räume an der Giebelseite (1.2/1.3, 2.2/2.3) entsprechen sich die beiden Hauptgeschosse. Der größte Raum in jedem Geschoß ist jeweils die Stube, die wegen der günstigen Lichtverhältnisse seit dem Mittelalter bevorzugt an der Südwestecke platziert wird.

**D**er Bau zeichnet sich nicht nur durch den Besitz von zwei großen, gut gestalteten Stuben aus, sondern auch durch mindestens drei weitere privilegierte Wohnräume: während der Raum 1.3 von der Wärme aus den Öfen der angrenzenden Küche und der Stube profitiert, sind die beiden Räume 1.6 und 2.6 vom Licht begünstigt. Ein Raum zeigt den ihm zugemessenen Wohnwert auch durch seine reiche hohe Täferung. Neben dem großen, durchaus respektablen Raum 2.3 bleiben als Räume von geringerem Anspruch - also beispielsweise als Schlaf- und Gesindekammern, die Räume 1.5, 2.4 und 2.5.

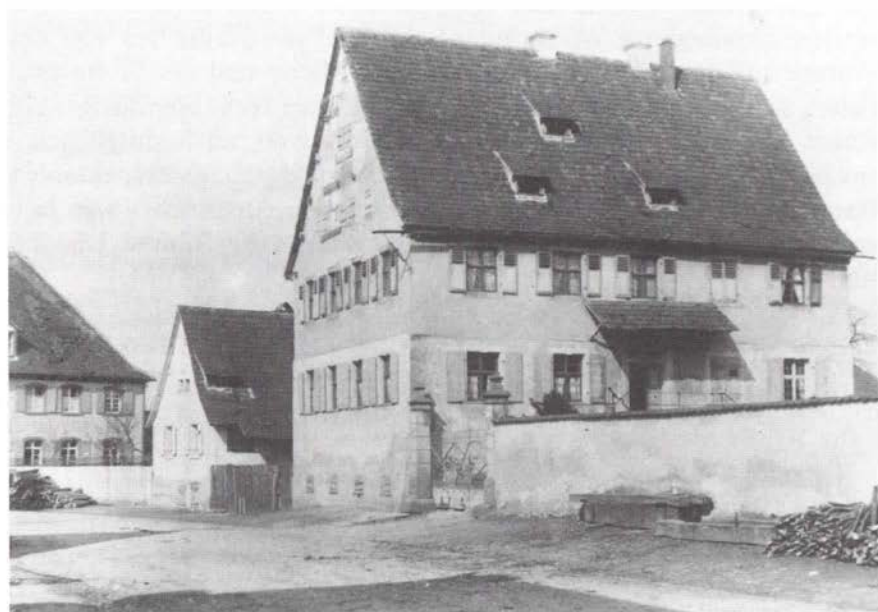
Aufnahme des Hauses Menton aus dem Jahr 1898 (Foto von Rolf Menton)

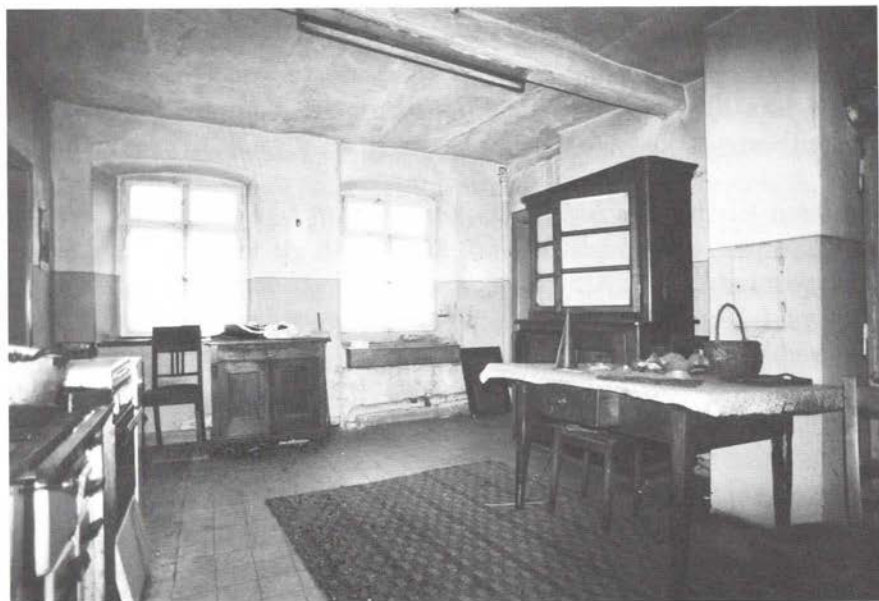
Küche (Raum 1.4) im Erdgeschoß vor der Restaurierung

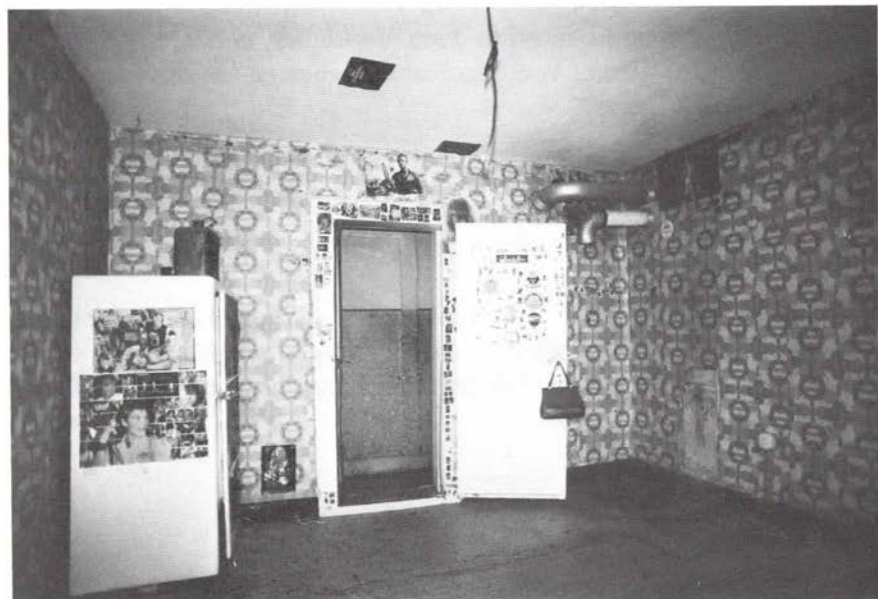
Raum 2.5 im Obergeschoß vor der Restaurierung (Fotos von Leo Schmidt)

(2.4) wurden verschiedene Walzenmuster gefunden und in einem weiteren Zimmer (2.5) ein verspieltes Schablonenmuster, das auf eine frühere Nutzung als Kinderzimmer schließen läßt. Im Raum 2.6 wurde eine neuzeitliche Tapete zugunsten einer darunter sich befindlichen älteren abgelöst, die eine noch selten vorhandene Abschlußborte an der Oberkante besitzt.

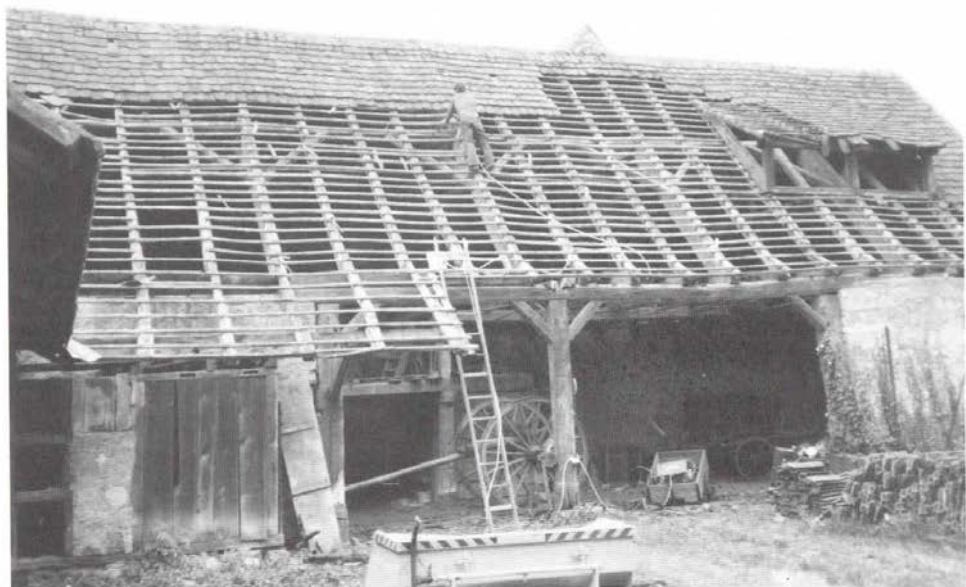
Sanierung des Daches vom Wagenschopf, August 1989 (Foto K. Ehrler-Nickola)
